**FORMULA CARGOS QUE INDICA A ENAP  
REFINERÍAS S.A.**

**RES. EX. N° 1 / F-30-2018**

**Santiago, 05 SEP 2018**

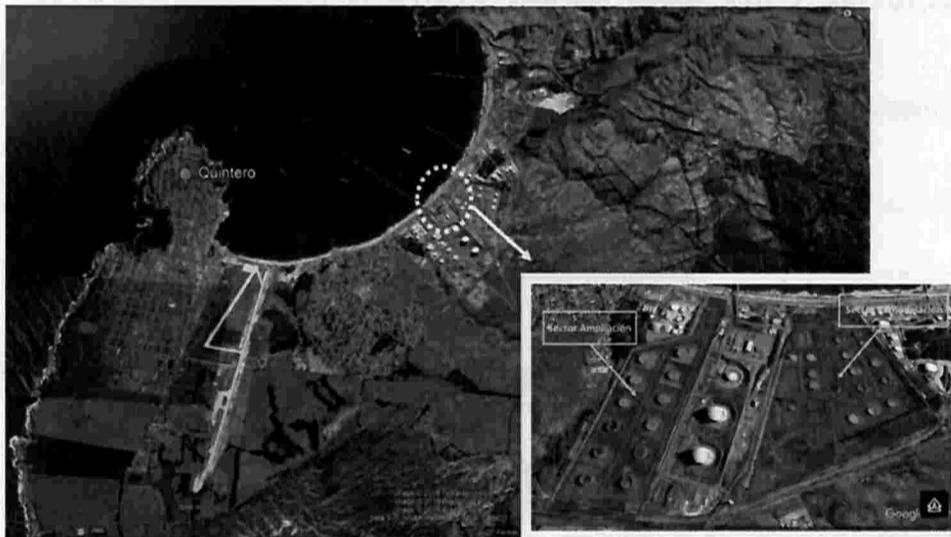
**Figura N° 2 – Sectores del Terminal Marítimo de Quintero**

49. Como se ha señalado, el sistema de tratamiento existente en el Terminal Marítimo de Quintero recibe residuos industriales líquidos de dos sectores, denominados Sector Remodelación y Sector Ampliación, como se aprecia en la siguiente figura:

50. Estos sistemas se encontraban operando con anterioridad a la entrada en vigencia del SEIA, pero fueron modificados sustantivamente mediante el proyecto aprobado por la RCA N° 53/2005, cuyo objeto, como ya se ha explicado, es que todas las aguas oleosas del Terminal Marítimo pasen por el sistema de tratamiento y que las aguas lluvias de los pretilos y canaletas se descarguen al mar sin presencia de aceites.
